# Himmelstorp - ryggning & putsarbeten

Antikvarisk kontroll, 2007

Antikvarisk kontroll, 2007  
Brunnby socken  
Höganäs kommun  
Skåne län

Objekt	Himmelstorp, Krapperup 19:1
Socken	Brunnby
Kommun	Höganäs
Länsstyrelsens beslut	2007-05-02, dnr 432-24544-07, 434-57991-06
Regionmuseets dnr	L12.20-175-07, 1201
Byggherre/beställare	Kommittén för Himmelstorps hembygdsförening
Entreprenör	Byggnadshantverk i Helsingborg AB
Antikvarisk kontrollant	Regionmuseet Kristianstad genom Emelie Petersson
Byggnadstid	v.36 – v.39
Slutbesiktning	2007-09-25

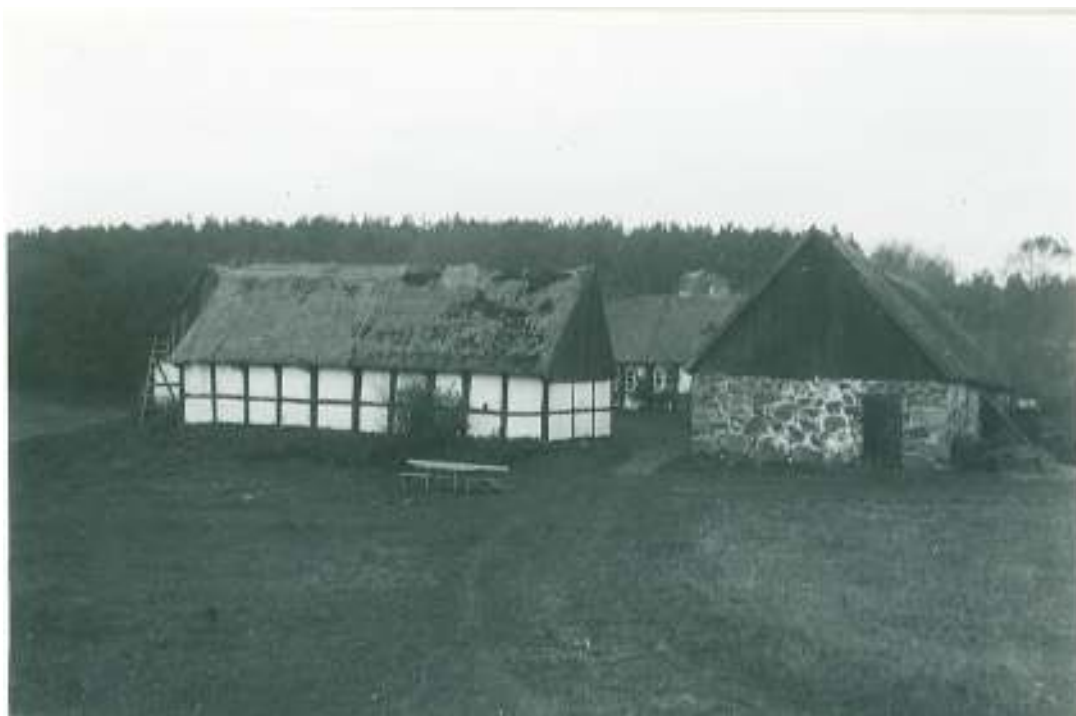
Foto är taget 1945 och visar Himmelstorp sett från söder. Notera ryggningen på södra längan. Foto ur Regionmuseets arkiv.

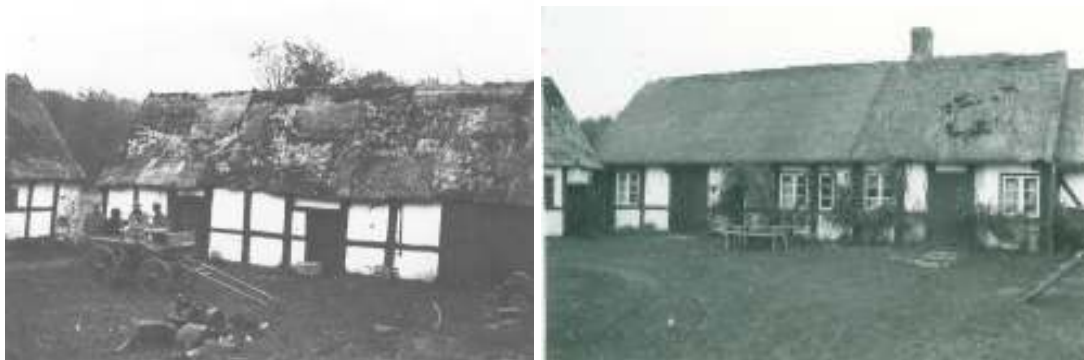
*Bilderna är tagna 1945 och visar södra längan respektive boningsbuset. Foto ur Regionmuseets arkiv.*

Det finns en bra dokumentation av hur gården såg ut innan 1950-talets renovering där bland annat takens utseende beskrivs. Av detta material framgår att den östra längan var ryggad med halm utan ryggaträn medan övriga var ryggade med grästorv. Bilder tagna på gården vid mitten av 1940-talet visar också ryggningar utan ryggaträn. Mot bakgrund av att befintlig teknik med ryggaträn härstammar från renoveringen på 1950-talet samt att det finns en god dokumentation av vilka material som använts innan dess gavs genom länsstyrelsens beslut möjlighet att återuppta bruket av den äldre ryggningstekniken med grästorv.

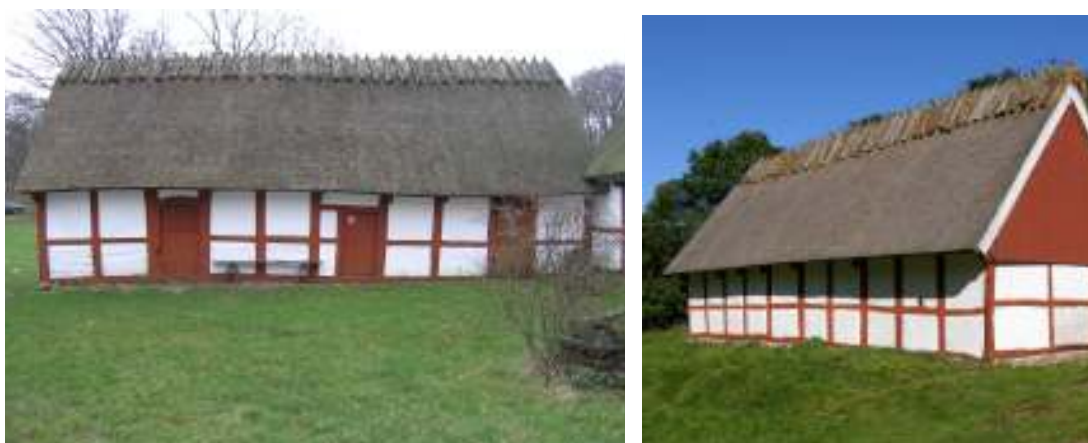
*Bilderna visar södra längan före respektive efter omläggning av ryggningen.*

Inför arbetenas igångsättande presenterades förslaget att återgå till torv som ryggningsmaterial för hembygdsföreningen men deras önskan var att fortsätta med råghalm och ryggaträn. Södra längan har således ryggats med löspressad råghalm som hålls på plats med ryggaträn. Samtliga ryggaträn var i gott skick och har kunnat återanvändas. De är sammanfogade med kätting.

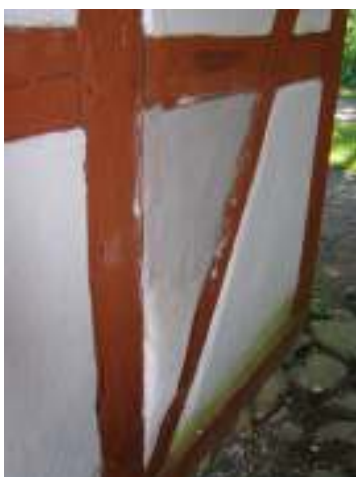
På boningshuset har lagningar gjorts på två ställen, utvändigt har sprickor åtgärdats på södra fasaden i gången mellan boningshuset och östra längan. Invändigt fanns sprickor runt sättugnen i stugan väster om köket. Lagningarna har utförts med kalkbruk som utvändigt strukits med kalkfärg. Utvändigt visade sig den spruckna putsen bestå av en cementkaka som knackades ned och ersattes med luftkalk. I stugan är väggarna målade med en modern färgtyp och för att erhålla en så snarlik yta som möjligt används Auro väggfärg. Färgen kommer att brytas samt målas av föreningen själva och detta arbete var inte utfört vid tidpunkten för slutbesiktning.

*Pågående lagning av skadat fack på boningshusets södra vägg. Kalkning återstår.*

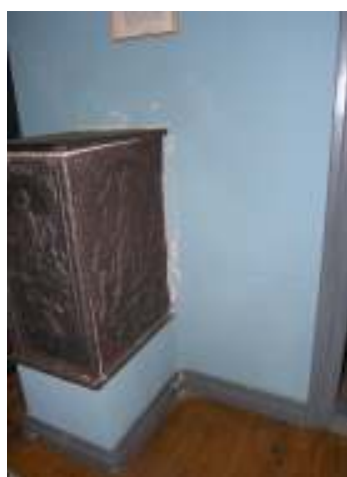
*Vägg inne i stugan före och efter putsning av skadan. Målningsarbetet återstår.*

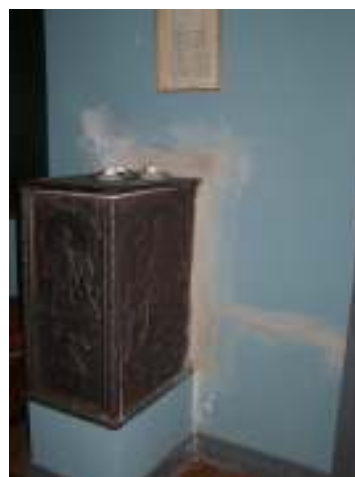
Samtliga väggar inne i den östra längan har setts över och reparerats. Åtgärderna har endast berört interiören. Denna länga är yngst och uppförd i korsvirke i kombination med gråsten. I det före detta svinhuset, rummet längst i söder, fanns ett större hålrum mellan golv och bjälke i tvärgående vägg. Skadan har fyllts igen med lerbruk. Härutöver har skadorna varit mindre omfattande och relativt ytliga.

Vid lagning av väggarna har lersten som tagits tillvara på gården vid tidigare reparationer används. Stenen har lösts upp i vatten och därefter påförts i sprickor och håligheter. Kompletterande puts har därefter kalkats med kulekalk. På stallets östra vägg gjordes många små lagningar varför hela väggen avfärgats.

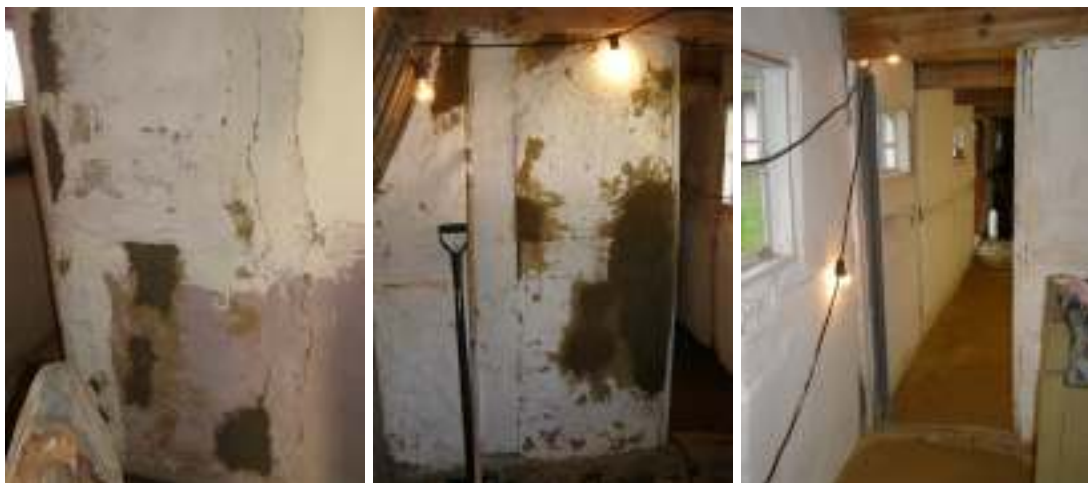
*Interiörbilder från östra längan som visar lagningar på vägg i drängkammare och stall samt en vy genom drängkammaren ut i stallet efter färdigställt arbete.*

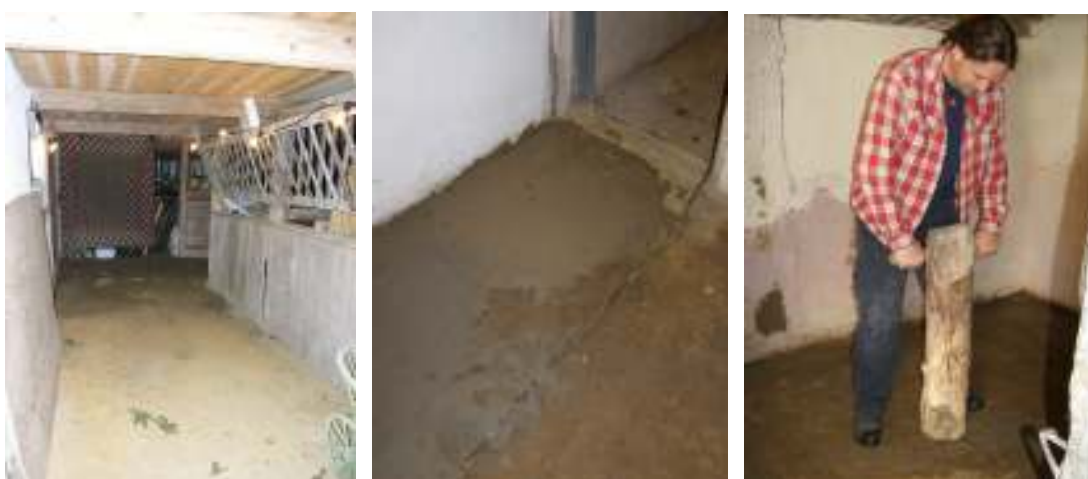
Drängkammaren liksom delar av stallet har golv av lera. Dessa har nötts genom åren och härigenom blivit mycket ojämna. Eftersom visning och servering utgör betydelsefulla delar i föreningens verksamhet är det viktigt att golven åtgärdas och återfår en jämns yta att gå på.

*Första bilden visar golvet i stallet innan arbetena har börjat. På de följande två fotografierna har lera lagts ut och bearbetning för att få en jämn yta har påbörjats. Slutresultatet kan ses längre bak i rapporten under Bildbilaga.*

Vid lagning av golven har gul lera som magrats med sand använts. Leran har lagts ut i håligheter och stampats samman till en jämns yta med ett träverktyg som syns på bilden nedan till höger. Avslutningsvis har golven strukits med en tunn lervälling.

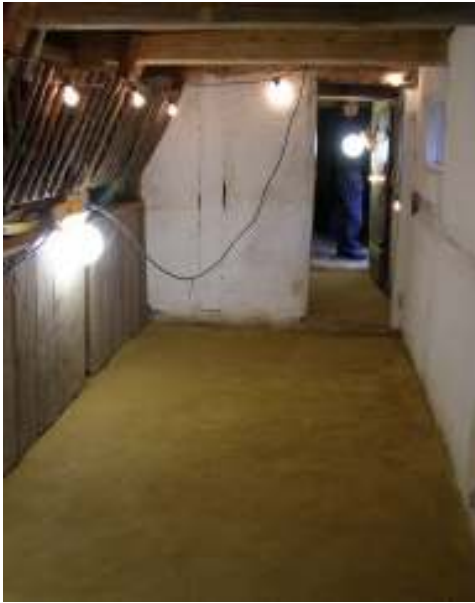
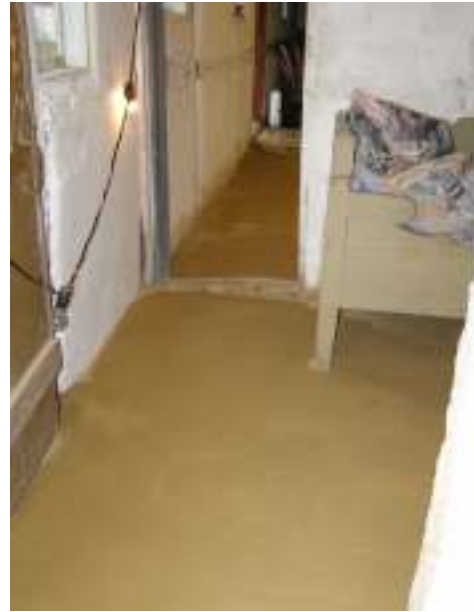
*Stallet respektive drängkammarens golv sedan ny lera anbringats.*

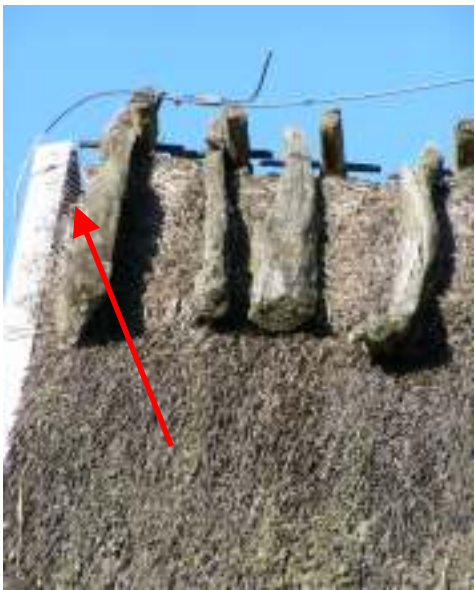
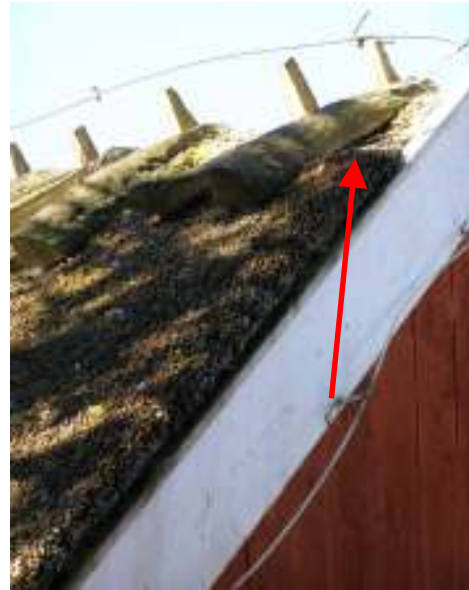
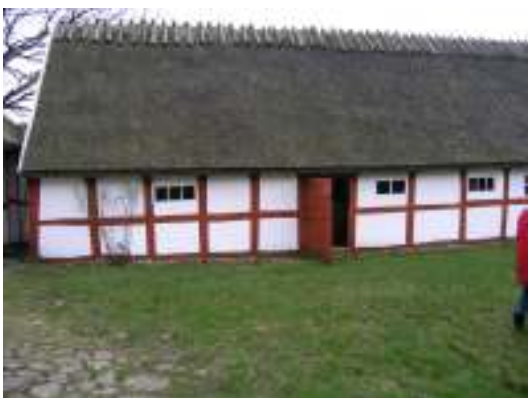
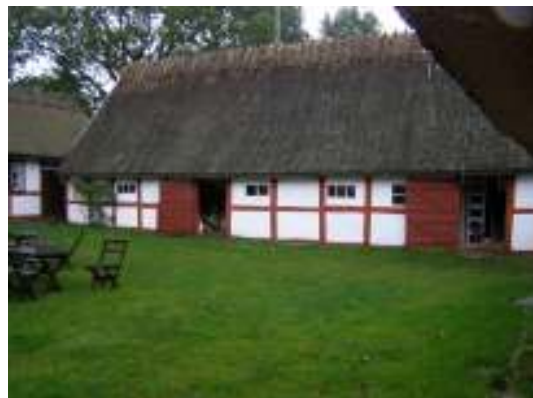
Under pågående arbeten på Himmelstorp kom frågan åter upp till diskussion sedan två hål i ryggingen upptäckts på den östra längan. För ett snabbt åtgärdande bestämde antikvarisk kontrollant tillsammans med hantverkaren att lagning skulle göras lokalt på dessa två ställen. Antikvarisk kontrollant tog herefter kontakt med länsstyrelsen för att diskutera möjligheten att erhålla tillstånd till rygging även av östra längan. Ett snabbt beslut var en förutsättning för att entreprenören skulle kunna genomföra arbetet innan det var dags att avetablera men då ett beslut skulle komma att dröja meddelade antikvarisk kontrollant entreprenören detta. Vid slutbesiktning visade det sig dock att rygging av hela den östra längan hade utförts på eget initiativ utan godkännande av länsstyrelse eller antikvarisk kontrollant.

*Pilarna visar hål i ryggingen vid södra respektive norra gaveln på östra längan. Nedan syns samma länga före respektive efter omrygging.*
